Bericht zum Abbrandverhalten von Kaminöfen unter Einsatz eines FlammenPilot

Aufgabenstellung

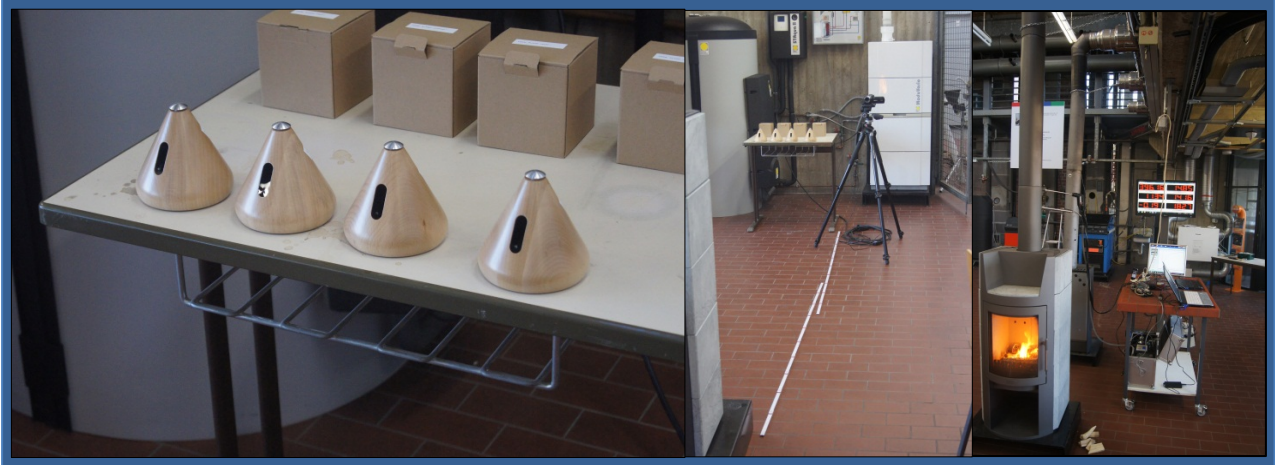
Die FlammenPiloten wurden in einem Abstand von 3,4 m gegenüber dem Ofen auf einem Tisch nebeneinander positioniert.

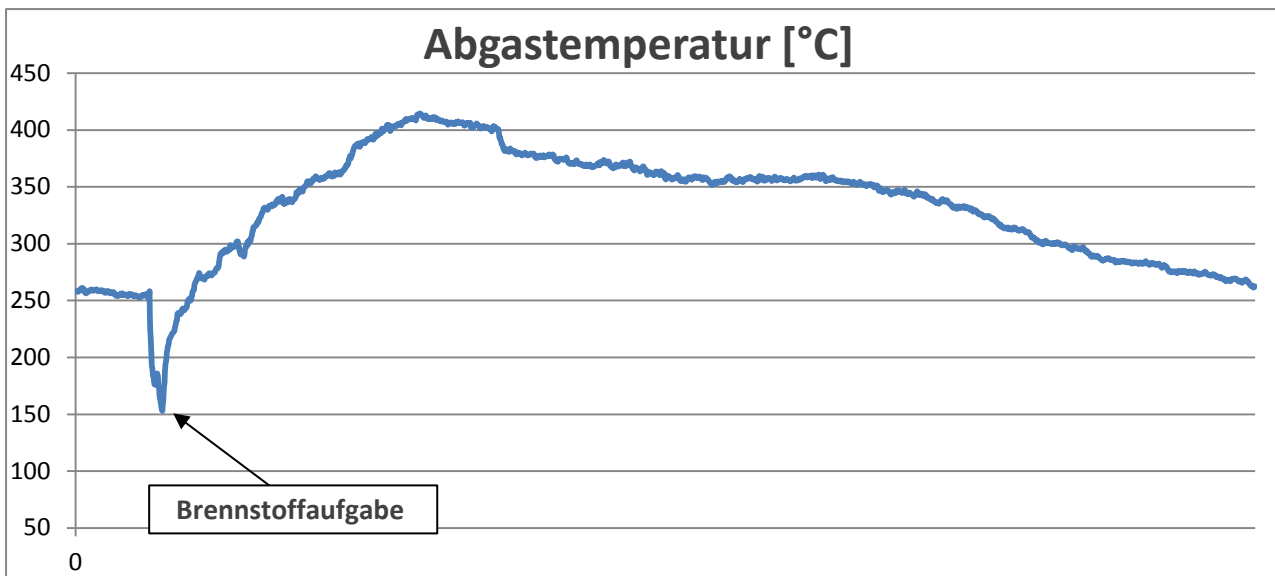
An der Temperaturkurve wird deutlich, dass bei einer zu frühen Brennstoffaufgabe die Energie aus dem Brennstoff noch nicht ausreichend ausgenutzt wird und die verbleibende Brennstoffmenge im Feuerraum (siehe Bilder: Restbrennstoffmenge) zu groß ist.

Blueline Nr. 3	SP 4	SP 3	SP 2	SP 1	Nutzer 1*	Nutzer 2*
Zeit	28:33	38:35	48:31	58:39	43:15	53:49
Zeit	28:43	38:34	48:40	58:35	42:35	53:48
Zeit	29:05	39:06	48:55	59:02	45:23	52:03
mittl. Abgastemperatur	373 °C	325 °C	278°C	252 °C	300°C	255°C

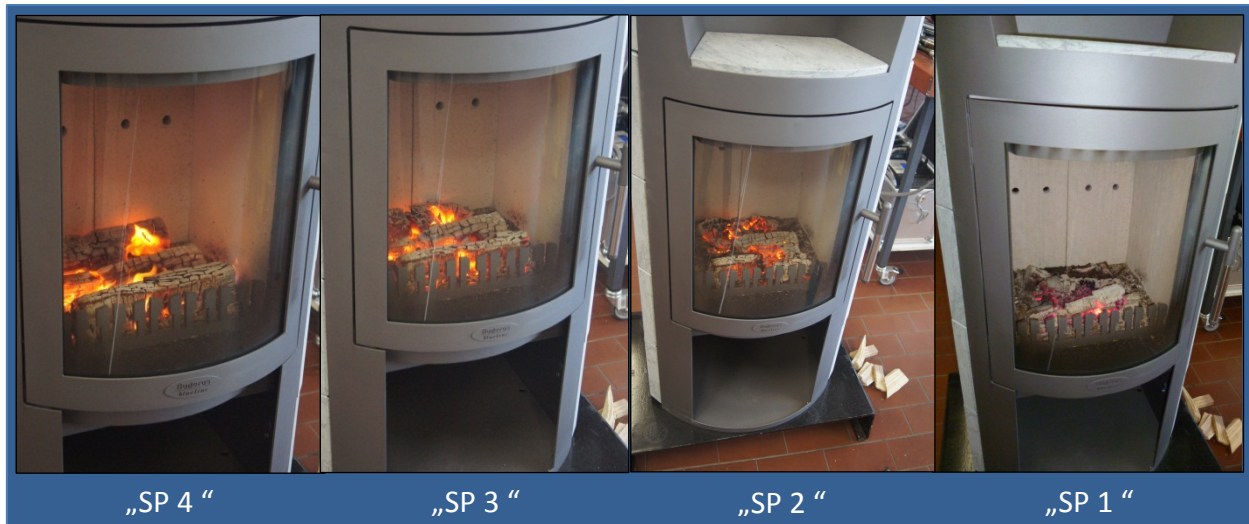
Bei Ansprechen des „SP 4“ war immer noch eine deutliche Flammenbildung zu sehen. Bei einem erneuten Auflagen besteht die Gefahr, dass Rauch austritt bzw. dass man sich verbrennen könnte.

Die Restglut beim „SP 3“ war immer noch deutlich zu viel. Diese kann beim Öffnen der Ofentür noch leicht wiederaufflammen.

Erst beim „SP 2“ glüht die Restbrennstoffmenge nur noch leicht vor sich hin.

Der „SP 1“ hatte fast keine sichtbare Glutbildung mehr, sodass der Betreiber das Gefühl bekommen könnte, nicht mehr ausreichend Grundglut zum Wiederanzünden zu haben. Dies ist jedoch nicht der Fall. Bei sämtlichen Versuchen konnte der neue Brennstoff immer wieder ohne Probleme entzündet werden.

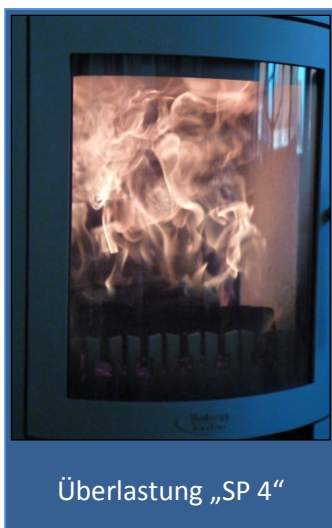
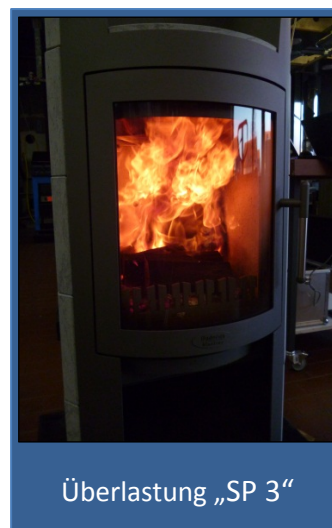
Bei beiden Meldezeiten stellte sich die gleiche Situation ein. Die bereits vorhandene „Rest-Brennstoffmenge“ und der „neue“ Brennstoff führen zu einer Überlastung der Feuerstätte. Die Überlastung führte zu erheblich höheren Emissionen. Die Überlastung der Feuerstätte wurde über die Flammenlänge, die Abgastemperatur sowie den sehr hohen Kohlenmonoxid-Gehalt (CO) und den niedrigen Sauerstoffgehalt (O₂) unter 3 % bestimmt. Bei Abgastemperaturen über 500°C überstieg die Flammenlänge die Brennraumhöhe und schlug über die Umlenkung im Kaminofen. Die Überlastung wurde 15 Minuten lang festgestellt nach 20 Minuten hatten sich die Werte wieder stabilisiert.

Nach dem Abbrand meldeten die entsprechenden FlammenPiloten bereits nach 40 Minuten eine erneute Brennstoffauflage, somit verkürzt sich die Abbrandperiode jeweils um 20 Minuten gegenüber einem Abbrand mit „SP 1“, was zu einem erhöhten Brennstoffverbrauch führt.

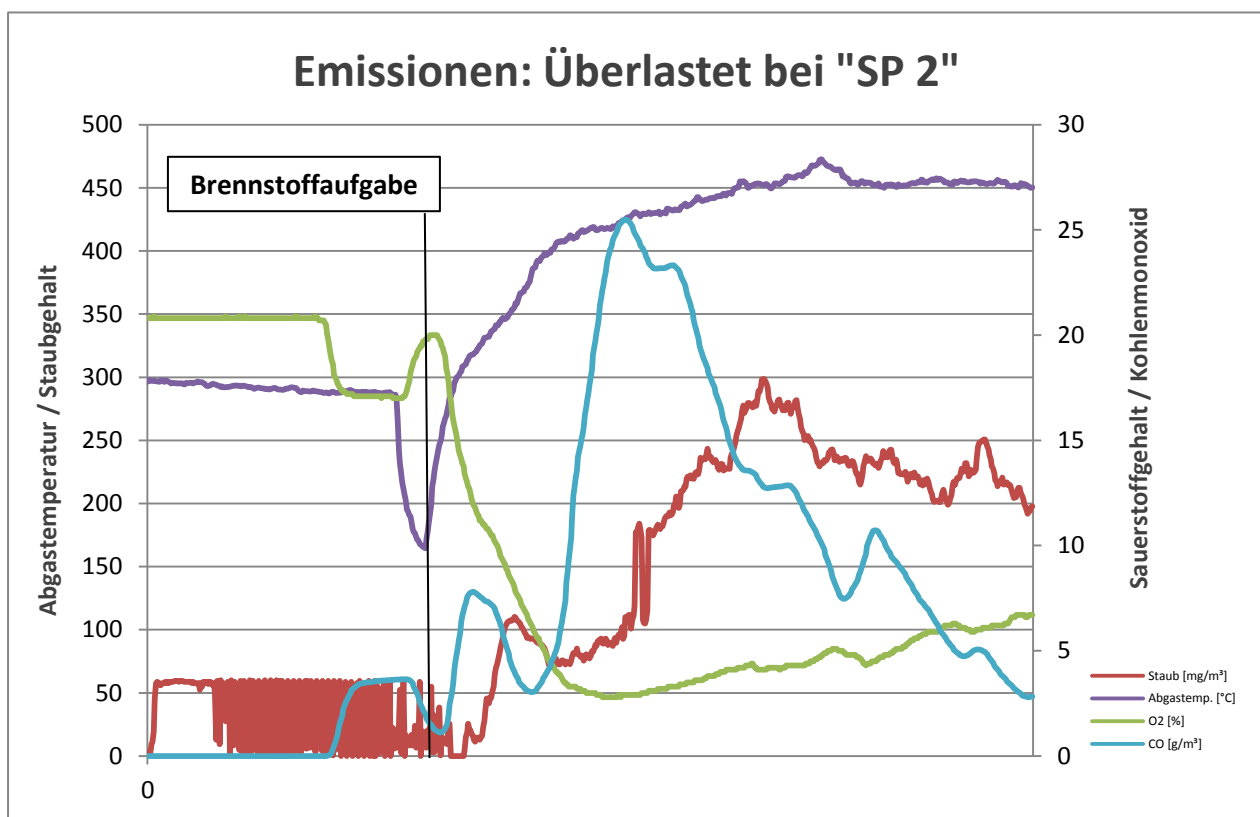
Bei der Brennstoffaufgabe nach dem Melden des „SP 2“ stieg die Abgastemperatur auf ca. 450 °C bei einem Sauerstoffgehalt (O₂) unter 3%. Dies führte wieder zu einer Überlastung, jedoch war der Kohlenmonoxid-Gehalt nicht ganz so hoch, wie bei den ersten beiden Versuchen.

Der Zeitraum bis sich die Werte stabilisiert haben, war ebenfalls geringer als vorher.

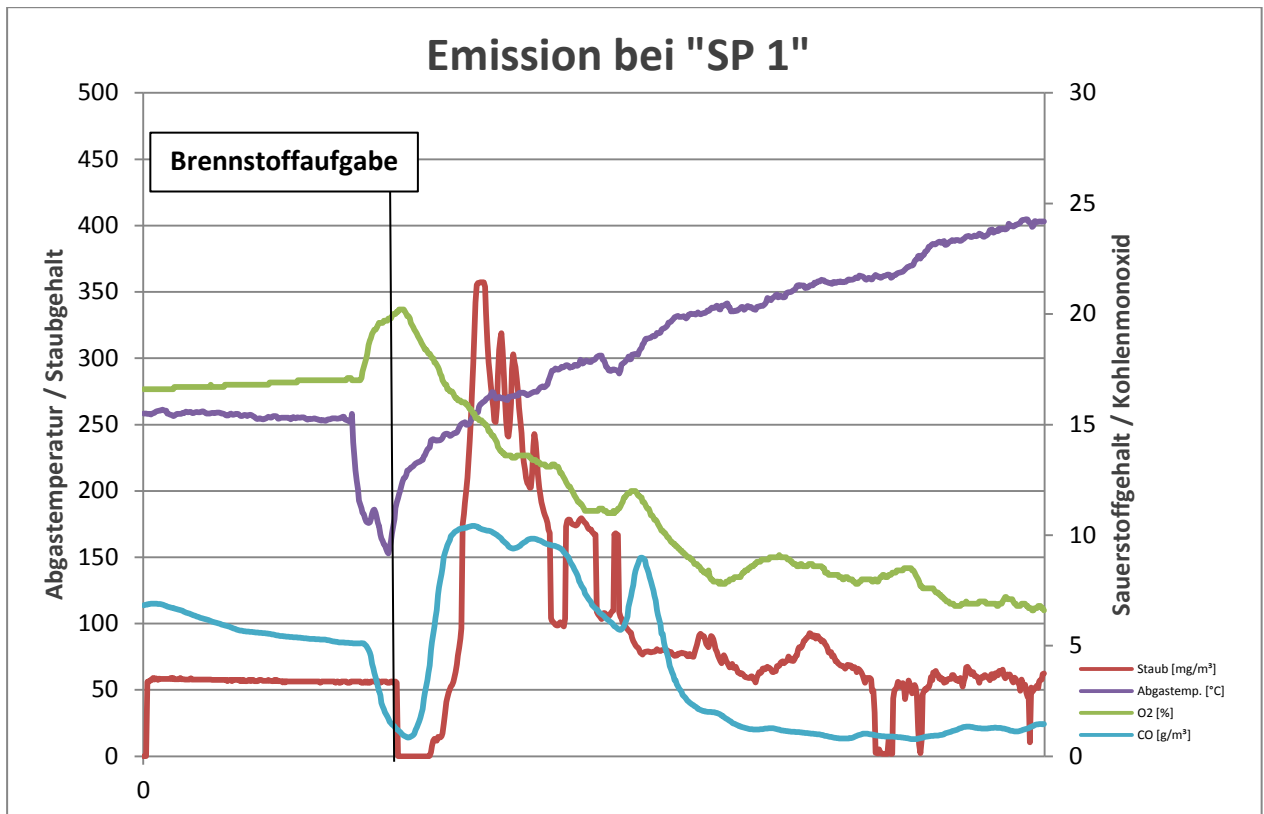
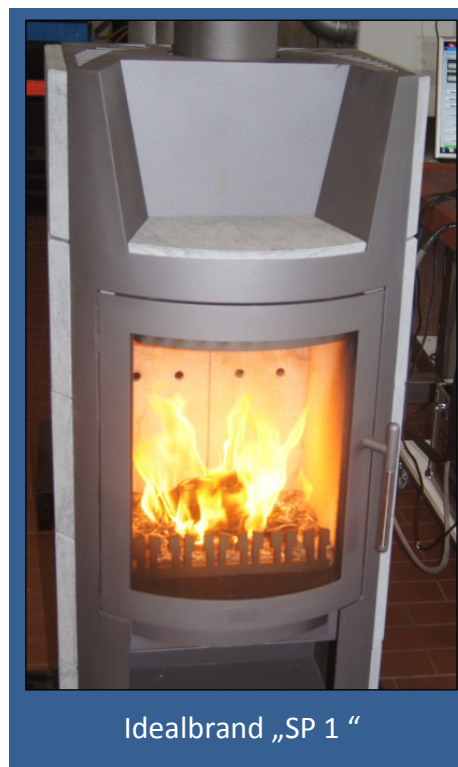
Nach dem Auflegen des Brennstoffs brannte dieser sehr gleichmäßig an. Dies wurde deutlich durch den Anstieg der Abgastemperatur auf 400°C, dem Sauerstoffgehalt von 6%, sowie am geringen Kohlenmonoxidgehalt. Die kurzzeitigen Ausreißer im Staubgehalt sind zu vernachlässigen. Alle Werte stabilisierten sich innerhalb kürzester Zeit. Die ideale Verbrennung wurde auch am Flammbild sichtbar.

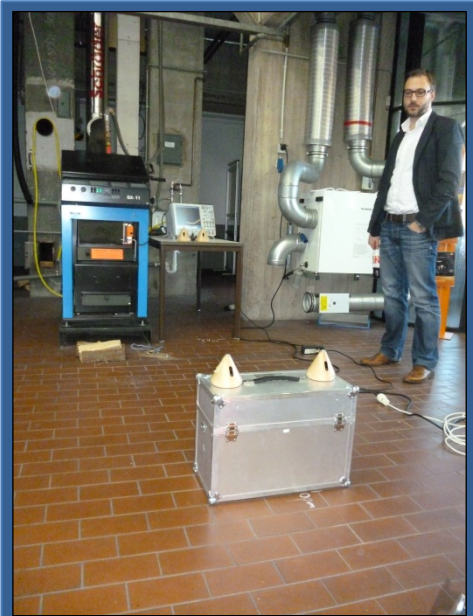
Testversuch Abstände

In einem weiteren Versuch wurde an dem zweiten Ofen die einwandfreie Funktion der Flampiloten in verschiedenen Abständen zum Ofen getestet. Hierzu wurden jeweils zwei „SP 2 und „SP 1“, in einem Abstand von 1 m und 3,4 m zur Feuerung aufgestellt.

Bei zwei Abbränden reagierten die jeweiligen FP bei beiden Abständen nahezu parallel. Beim „SP 1“ war die Restglut wieder optimal für eine neue Brennstoffaufgabe.

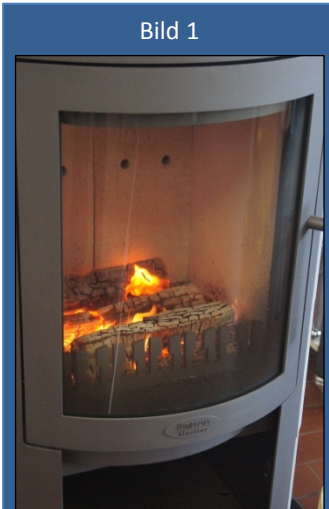
Anwender legen oft bei diesem Flammenbild oder sogar noch früher nach.

Im Test ergab sich durch das spätere Nachlegen zum Zeitpunkt in Bild 2 im Vergleich zum Nachlegen in Bild 1 einen Unterschied von:

Staub g/m ³	- 49,62%
Kohlenmonoxid g/m ³	- 76,22%
Brennstoffverbrauch	~ - 33%

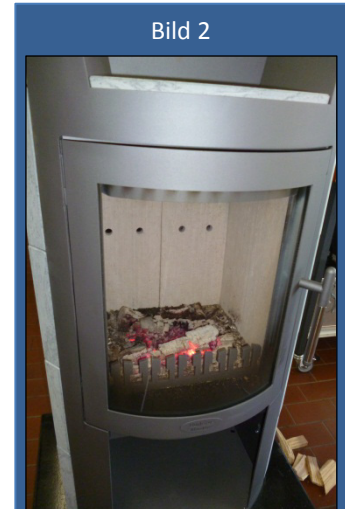
Der FlammenPilot „SP 1“ signalisiert erst bei diesem Flammenbild.
